## SAN LÁZARO. HISTORIA Y ARQUITECTURA

*Francisco José Fernández Guirao*<sup>1</sup>

### RESUMEN

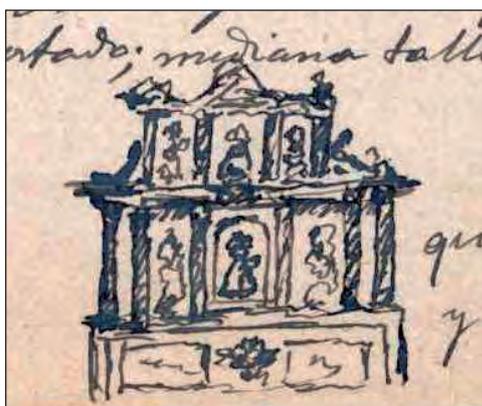
**Figura 2.** Dibujo a plumilla de Enrique Espín sobre la forma del retablo. Fuente: Fondo Espín. Signatura 3-7-29.

retablo de principios del siglo XVII o últimos del XVI, el nicho central flanqueado por seis columnas funiculares entre la 1º y 2º-3º tableros con pinturas S. Francisco y S. Antonio bien hechas y en el segundo cuerpo a manera de ático 2 y 2 columnas y en las tablas S. José y santa Catalina? En el centro sobre una repisa una figurilla de S. Lázaro en talla quizás del siglo XVII en sus comienzos<sup>10</sup>.

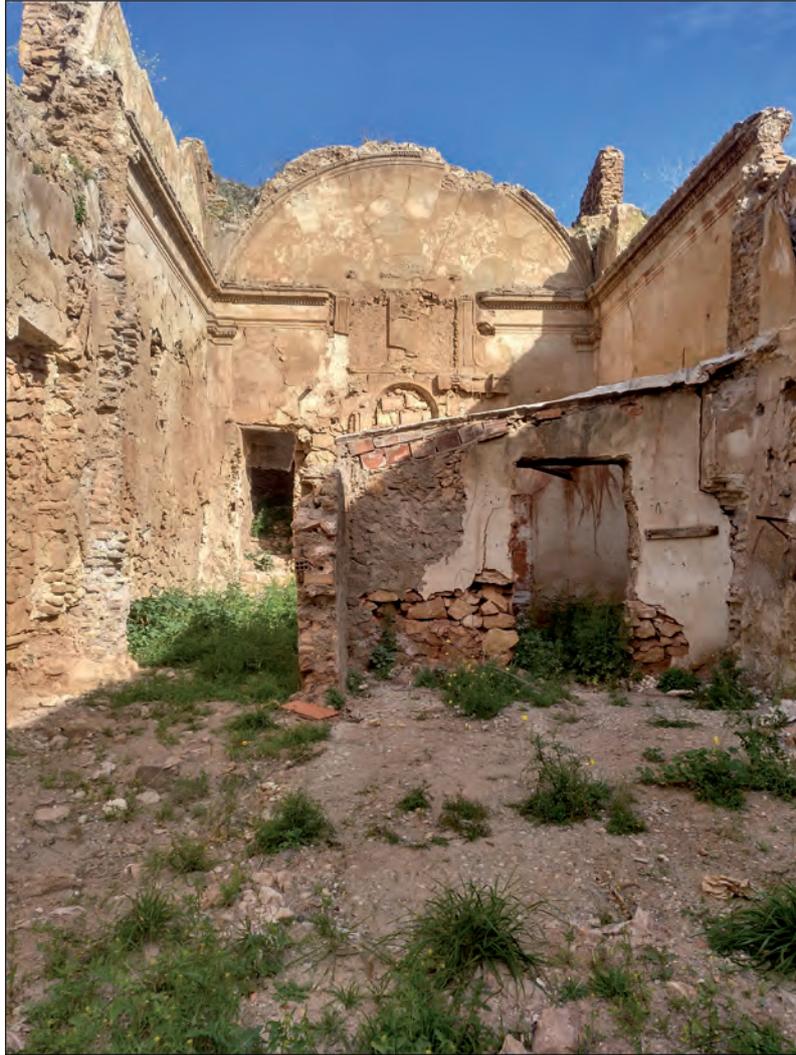
Lámina 7. Estado de la ermita (2016). Vista interior. Fuente: Fotografía del autor.

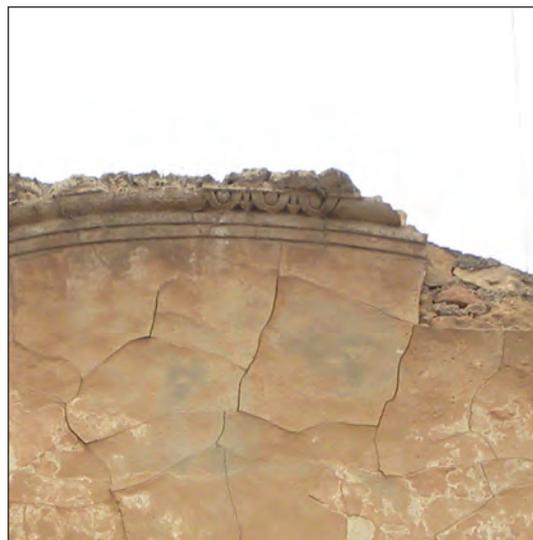
**Lámina 10.** Decoración del altar mayor, 1693. La cornisa recuerda a un orden jónico con semipilastras con capitel decorado con ovas y dardos. Los arcos están decorados con énfasis en las claves. Fuente: Fotografías del autor.

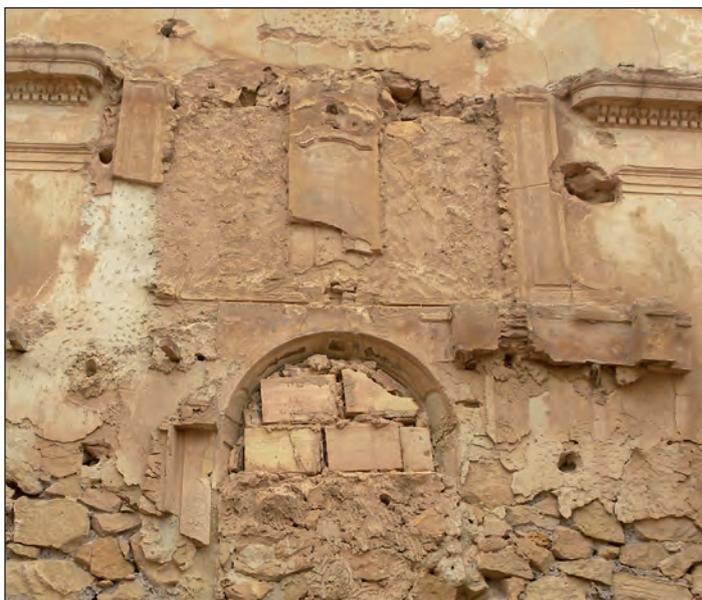
**Lámina 11.** Izquierda: detalles de la interrupción de la cornisa el s. XVII y restos del altar en estuco del s. XVIII. Derecha: esquema de composición de este. Fuente: Fotografía del autor. Esquema de Patrimonio Inteligente.

en yeso en el altar mayor, rodeando a la hornacina principal, que sustituyera al existente en madera, del cual se sabe que ya desde 1739 estaba en mal estado. Hay que tener presente que a finales del siglo XVIII, por cuestiones de gusto estético y por razones de índole religiosa, todas ellas enmascaradas en cuestiones de carácter meramente práctico (de seguridad contra los incendios), la Academia de Bellas Artes de San Fernando había redactado un documento –asumido oficialmente por Carlos III en 1777–, en el que prohibía a partir de dicha fecha ejecutar retablos en madera, debiéndose hacer de piedra, mármol o jaspe o, a lo más, de estuco imitando aquellos materiales.
