VULNERABILIDAD Y RIESGO DE INUNDACIÓN EN EL ESPACIO URBANO DE LORCA: DE LA RETROSPECTIVA HISTÓRICA A LA SITUACIÓN ACTUAL

Joaquín David Romera Franco

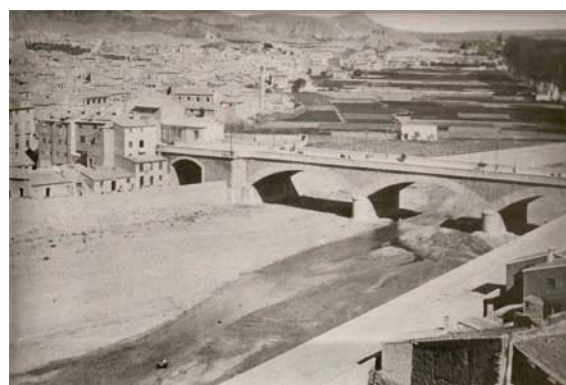
*El caserío del barrio de San Cristóbal evita su expansión en el llano de inundación natural del Guadalentín
Foto: Archivo Histórico Municipal de Lorca.*

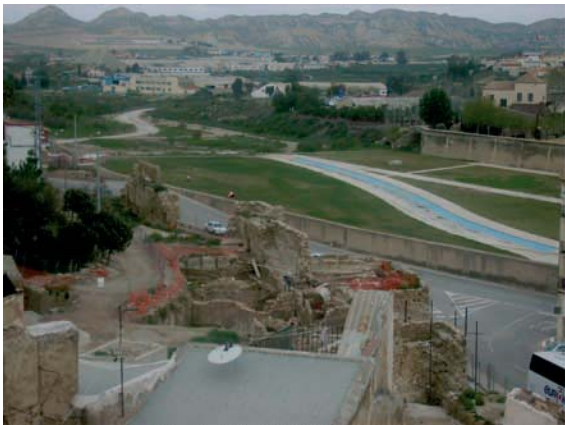
Desde antiguo Lorca se ha intentado defender de las riadas del río Guadalentín, como muestra este lienzo de muralla medieval a los pies del cauce. Foto: J. David Romera Franco.

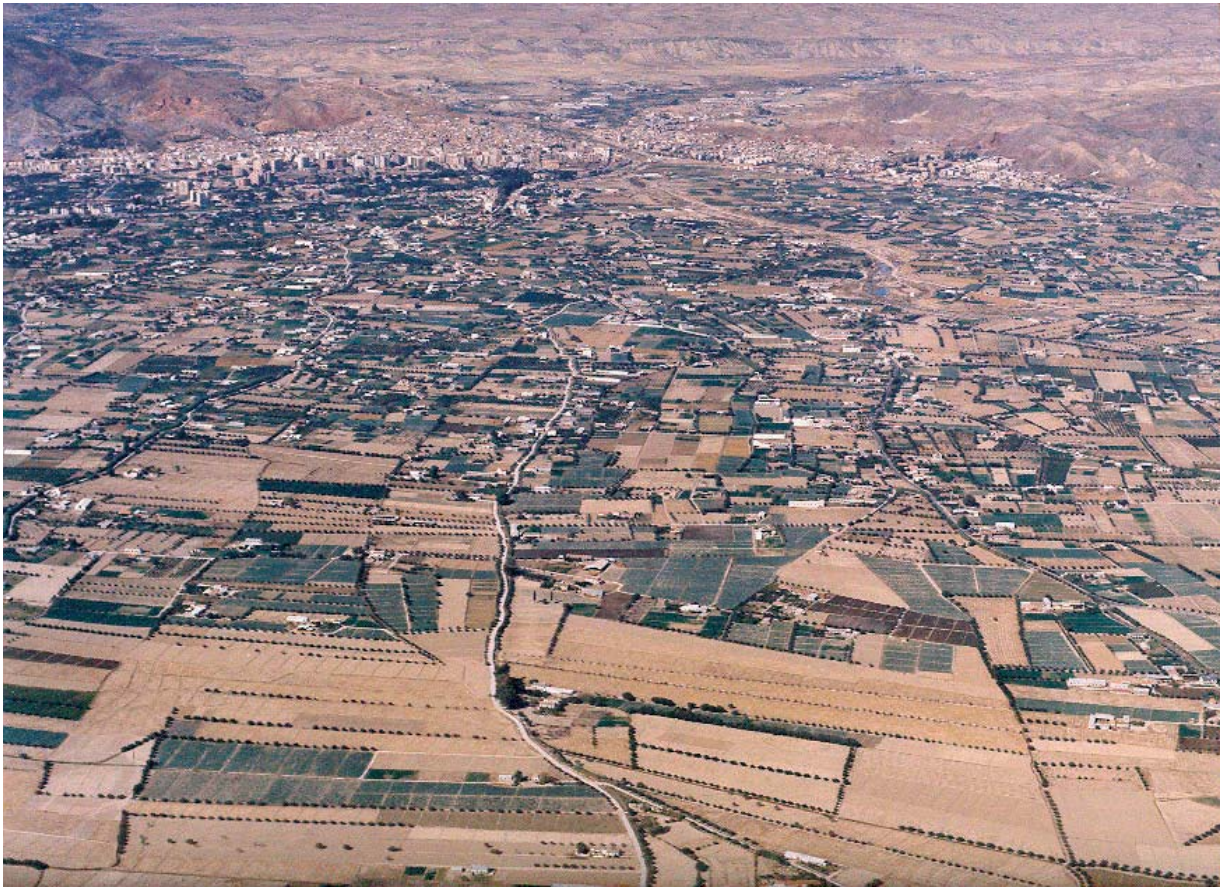
Vista aérea del gran cono de deyección que ha tamizado el río Guadalentín a su entrada en la depresión prelitoral a la altura de Lorca. Foto: Gentileza de la Gerencia de Urbanismo.

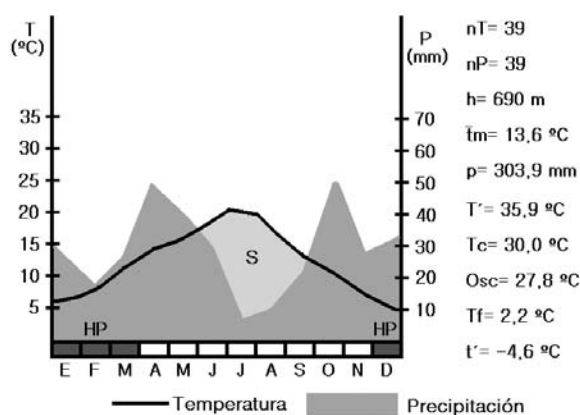
FIG. 1. DIAGRAMA DE WALTER PARA LA ESTACIÓN DEL PANTANO DE VALDEINFIERNO (ADAPTACIÓN)*.

En el diagrama de Walter preparado para la estación de Valdeinfierno se corrobora lo anterior aunque se muestran sus características especiales

* Leyenda del diagrama: T': Temperatura media anual de máximas absolutas anuales; Tc: temperatura media anual de las máximas del mes más cálido; Osc: Oscilación térmica (Tc-Tf); Tf: Temperatura media de las mínimas del mes más frío; t': Temperatura media anual de las mínimas absolutas anuales; nT: Número de años de la serie P; h: Altitud; Tm: Temperatura media anual de las medias mensuales; P: pluviometría total anual; Hp: Periodo en el que la helada es probable; S: Estación seca.

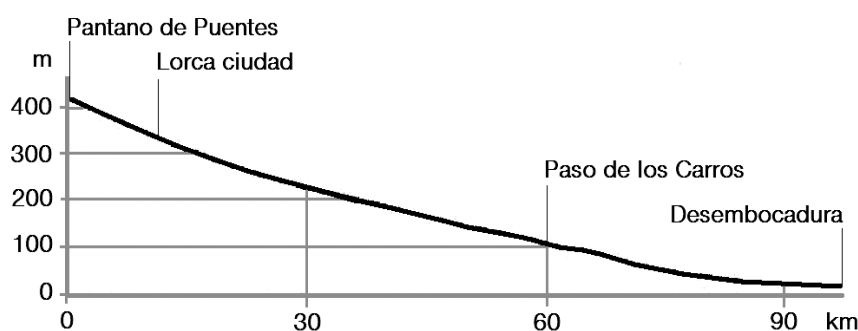
FIG. 2. PERFIL LONGITUDINAL DEL RÍO GUADALENTÍN

El cauce es muy poco sinuoso, casi rectilíneo en largos segmentos, lo que genera una gran dinámica hidráulica en caso de avenida. Sólo presenta la formación de meandros cuando el río entra en el cono de deyección aluvial de la depresión prelitoral, aprovechando el nivel de base local creado aguas abajo de Lorca y en la zona de Tercia; y en su último tramo, junto a la desembocadura en el Segura. Estas deformaciones del cauce se deben fundamentalmente a los movimientos tectónicos que se producen en este área dada la geodinámica que presenta la falla Lorca-Alhama con el movimiento de bloques (ITGE; 1996) y la deposición de materiales. Los meandros tienen la particularidad de aumentar el riesgo de inundación de sus riberas al crearse tensiones vinculadas a la erosión lateral que se forma en sus paredes, teniendo gran trascendencia desde el punto de vista biológico (figura 3). Suelen aparecer cuando la pendiente del lecho es escasa y la carga en suspensión es elevada (GONZÁLEZ DEL TÁGANO DEL RÍO y GARCÍA DE JALÓN LASTRA; 1998). Transversalmente, el ancho cauce del Guadalentín presenta un fondo plano elevado por aluvionamiento, aunque en su último tramo empieza a participar de los caracteres de llanura excavándose un cauce no muy profundo.

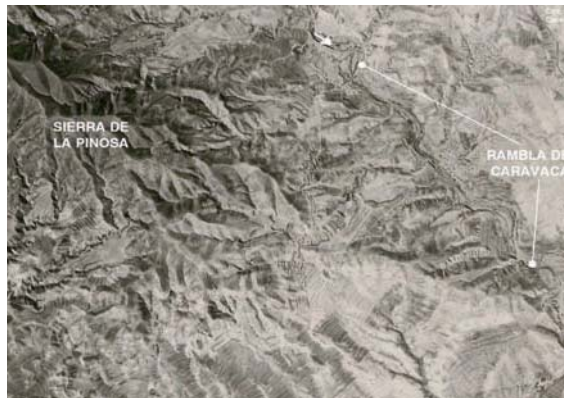
a) Cuenca alta del Guadalentín: sector de la sierra de La Pinosa en la diputación de Río. Fuente: IGN, fotografía aérea, vuelo nacional de abril de 1986, 1:18.000

a). La rambla de Caravaca es una de las más activas de la cuenca alta del Guadalentín. Su trazado recto y en tramos sinuoso es propio de las áreas de materiales margosos, donde el cauce ha excavado en sus propios sedimentos al quedar la zona muy deforestada por la roturación de las tierras y el abandono del campo, como se observa en la fotografía. La sierra de La Pinosa, con grandes pendientes, ha sido reforestada en fechas recientes.

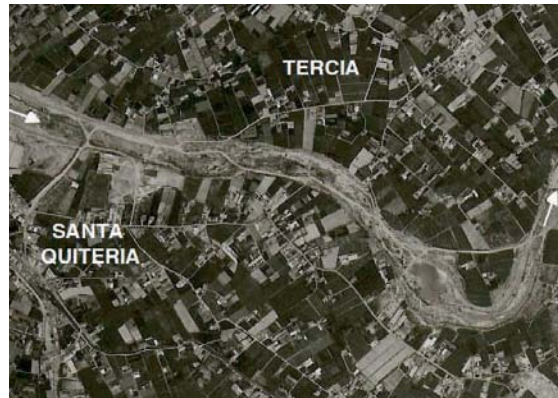
b) Meandros en el cauce del Guadalentín en la depresión prelitoral a la altura de Tercia. Fuente: IGN, fotografía aérea, vuelo nacional de abril de 1986, 1:18.000

b). La entrada del Guadalentín en la depresión prelitoral ha creado un gran cono de deyección a través de la deposición periódica de légamos y tarquines por efecto de las inundaciones. Esto ha creado un espacio fértil y muy colonizado. Como se contempla en la fotografía, los meandros del río en Tercia son tanto estructurales (empujes de falla) como funcionales por la debilidad topográfica de la zona.

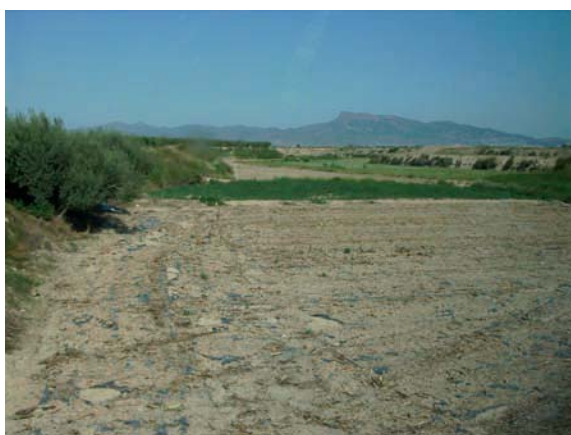
En zonas de alto valor agrícola, los cauces son invadidos por los cultivos, aumentando el riesgo de desbordamiento, como en la rambla de Viznaga. Foto: J. David Romera Franco.

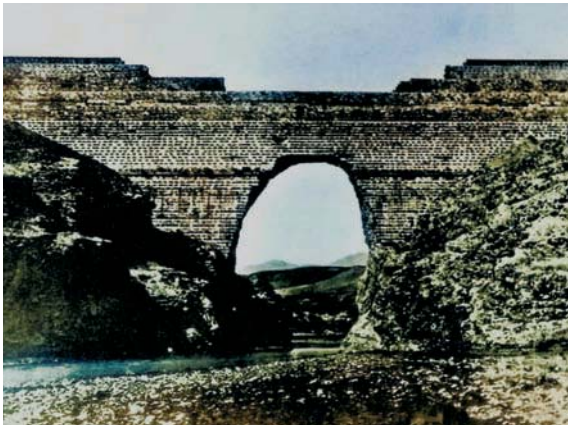
Espectacular fotograbado del estado de la presa de Puentes tras su rotura en abril de 1802. Foto: Archivo Histórico Municipal de Lorca.

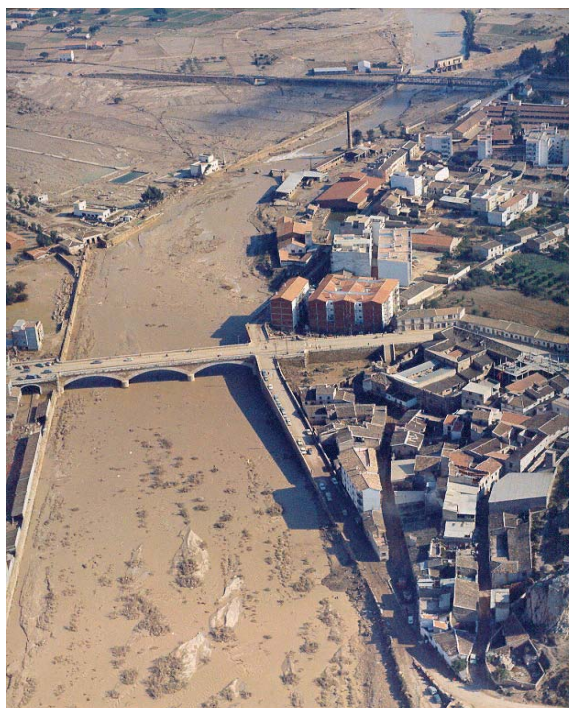
FIG. 8. PANORÁMICA DEL RÍO GUADALENTÍN A SU PASO POR LORCA TRAS LA INUNDACIÓN DE 1973

Obsérvese el estado en que quedaron los exiguos muros de canalización del cauce y cómo el lecho del río está a la misma cota o incluso superior al del espacio edificado. Las aguas circularon en una doble dirección: siguiendo el trazado del cauce más allá de los Sangradores (cuya colocación en el lecho del río no impidió la inundación de parte de la huerta al quedar desprotegida la rambla de Tiata), y el llano de inundación natural en San Diego y Tercia. También se muestra la barrera que supuso la línea del ferrocarril (el talud quedó desintegrado), inundando buena parte del casco urbano de la ciudad, y cómo el cauce del Guadalentín quedó 'desfigurado' por la brutalidad de las aguas.

hubiese cedido, Lorca hubiera desaparecido, quizá completamente» (figura 8).

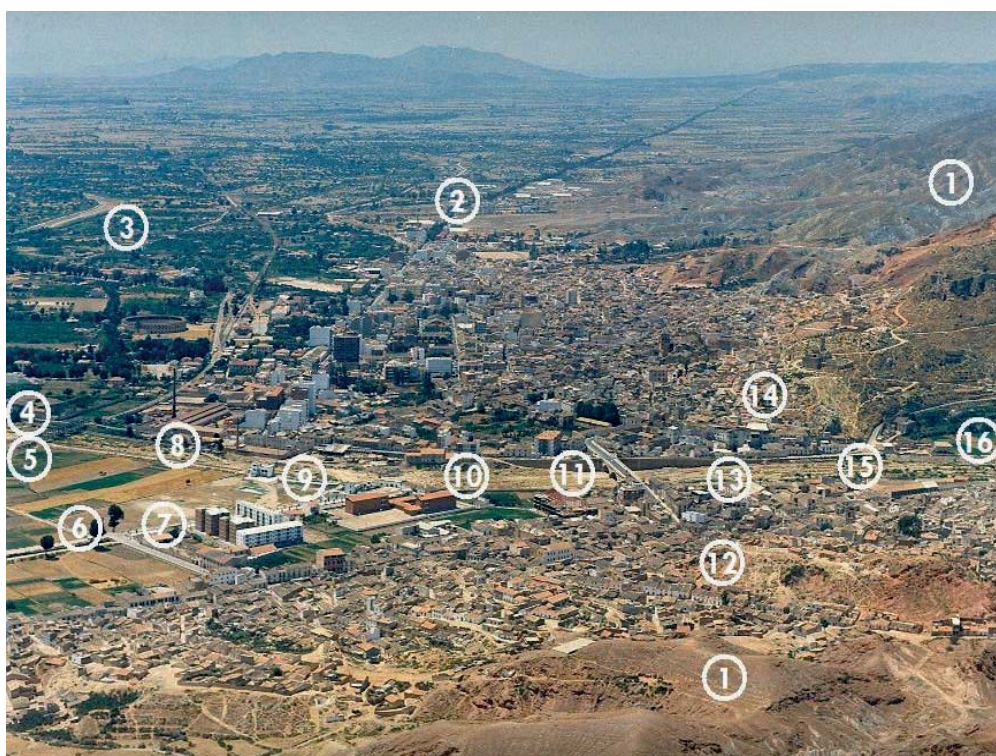
FIG. 10. ESTADO DEL CAUCE DEL GUADALENTÍN A SU PASO POR LORCA EN 1967

Puntos de referencia: 1. Deforestación de las sierras próximas a la ciudad y en general de toda la cuenca, 2. Carretera de Granada, 3. Rambla de Tiata, 4. Sangradores dejando paso libre a la rambla de Tiata, 5. Barrera del talud del ferrocarril, 6. Llano natural de inundación del Guadalentín, 7. Canal de Tercia (o de San Diego), 8. Inexistencia de muros de defensa, 9. Derivación de las aguas a la Casa Mata a través de un muro de arena, 10. Misma cota del cauce respecto a las calles próximas (obsérvese la poca capacidad que ofrecen los arcos del puente), 11. Pretiles del puente de San Cristóbal, 12. Barrio de San Cristóbal, 13. Zona industrial y canal de aguas claras (embovedado), 14. Barrio de San Juan y San Ginés, 15. Aterramiento del cauce y necesidad de dragado, 16. Zona desprotegida de La Ribera y lugar de entrada de las aguas de avenida.

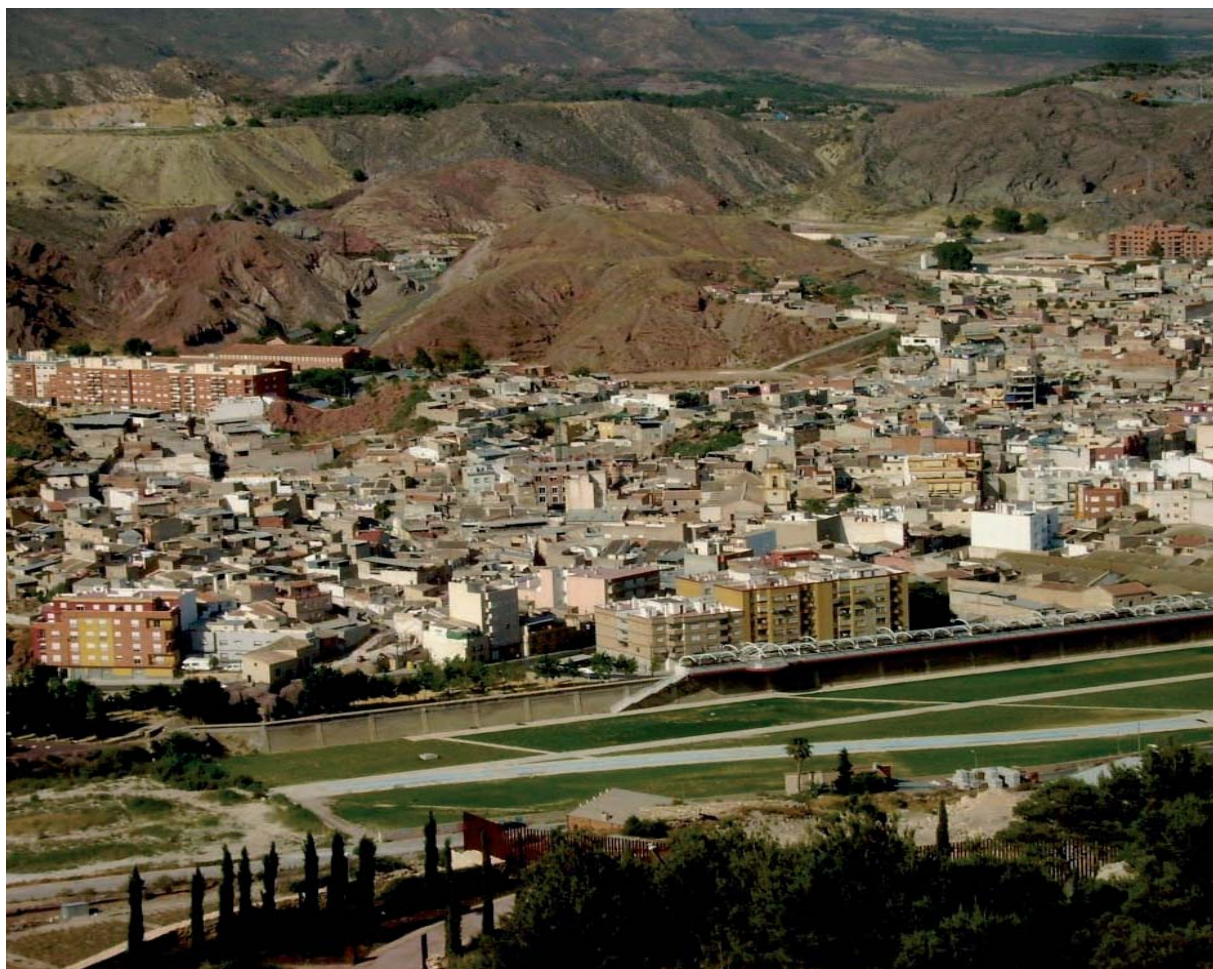
Vista panorámica del cauce del río Guadalentín a su entrada en el barrio de San Cristóbal. Foto: J. David Romera Franco.

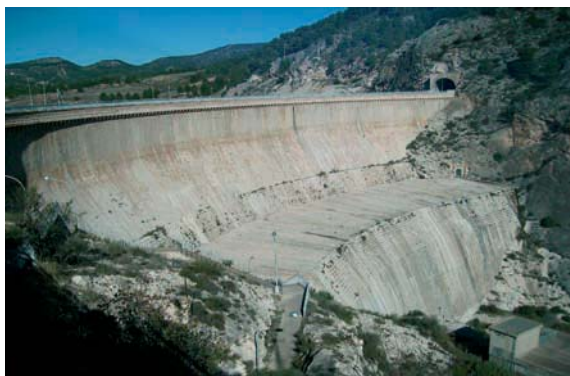
Vista del pantano de Valdeinfierno, aterrado por la deforestación de su cuenca, en el que se aprecia la presa original y el recrecimiento de 1897. Foto: J. David Romera Franco.

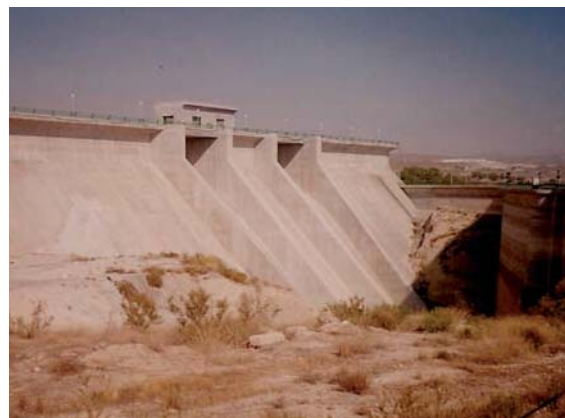
La cuarta presa de Puentes mejora la anterior, quedando emplazada en el lugar que ocuparon las presas de 1647 y 1788. Foto: J. David Romera Franco.

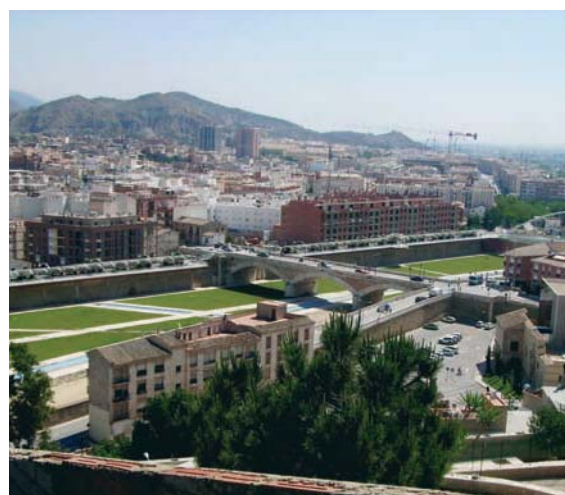
Canalización del río Guadalentín a su paso por la ciudad para defensa de la población. Foto: J. David Romera Franco.

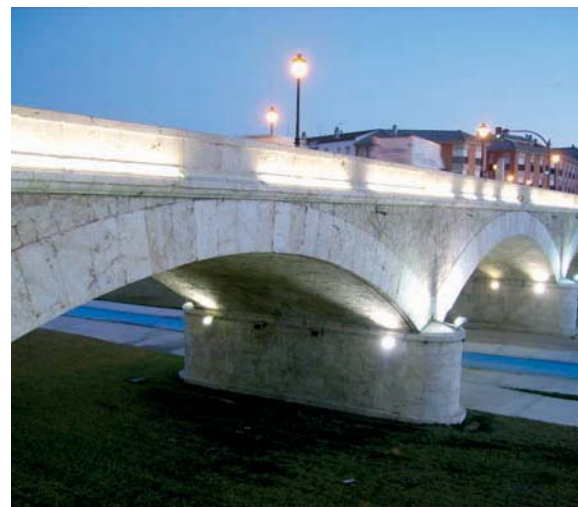
El puente por fin se hizo realidad en 1879, según proyecto de Moreno Rocafull, con una sobria y elegante construcción. Foto: J. D. Romera Franco.

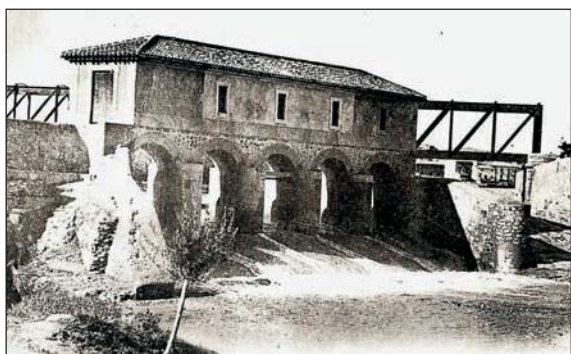
Los Sangradores existentes entre finales del siglo XIX y 1952. Foto: Archivo Histórico Municipal de Lorca.

Curiosamente, a raíz de la devastadora inundación de Santa Teresa de 14 de octubre de 1879, la creada Junta de Socorro de Lorca y el Ayuntamiento piden a las autoridades competentes el estudio y ejecución de unos *sangradores* y *canal de derivación de avenidas en la margen derecha del río Guadalentín*, a la altura del molino de Buenavista, para llevar las aguas de avenida a los campos de El Esparragal, Purias, Torrecilla, La Escucha y Bujércal mediante un canal con túnel bajo la sierra de La Peñarubia, evitando un riesgo para la ciudad, y permitiendo una redistribución del riego al ser ampliado éste a nuevas zonas. Al no obtener respuesta, esta reivindicación se volvió a hacer efectiva tras la riada del 26 y 27 de junio de 1899. El costo de la obra, aunque podría ser muy elevado, eliminaría caudales peligrosos para el casco urbano y la huerta.

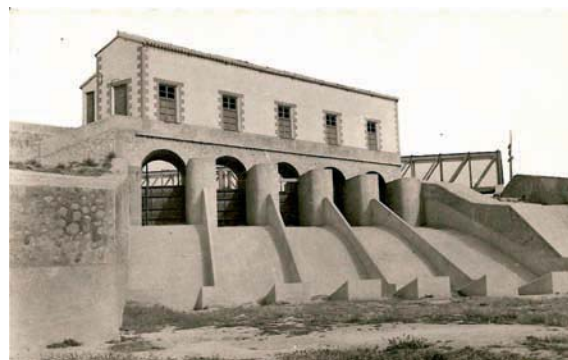
Los Sangradores existentes entre 1952 y 1973. Foto: Ediciones Estanco de El Puente.

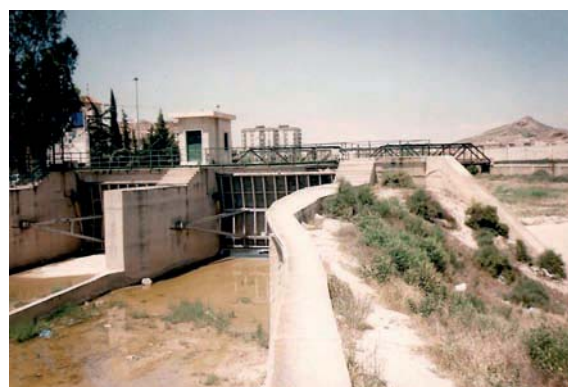
Vista de las compuertas de los Sangradores actuales, ahora emplazados en la derivación de Tiata junto al nuevo azud. Foto: J. David Romera Franco.

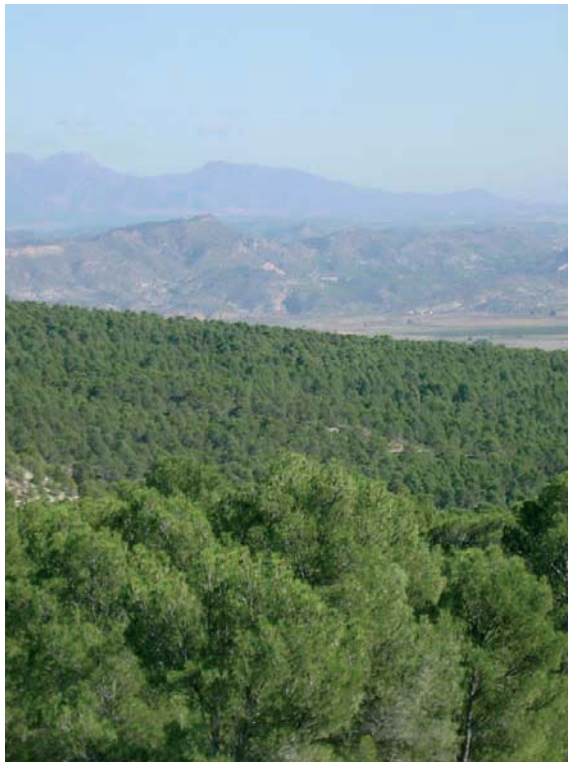
Los proyectos de reforestación en la cuenca alta son muy beneficiosos para controlar la erosión y la pérdida de suelo. Vista desde la sierra del Almirez. Foto: David Romera Franco.

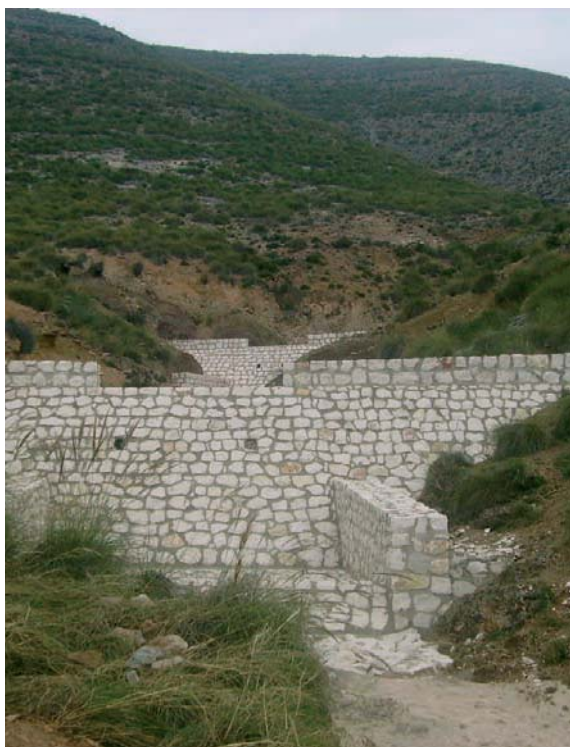
La corrección de vertientes en la cuenca del Guadalentín es relativamente reciente y muy necesaria para evitar la erosión remontante. Presas en el cerro de La Paca. Foto: J. David Romera Franco.

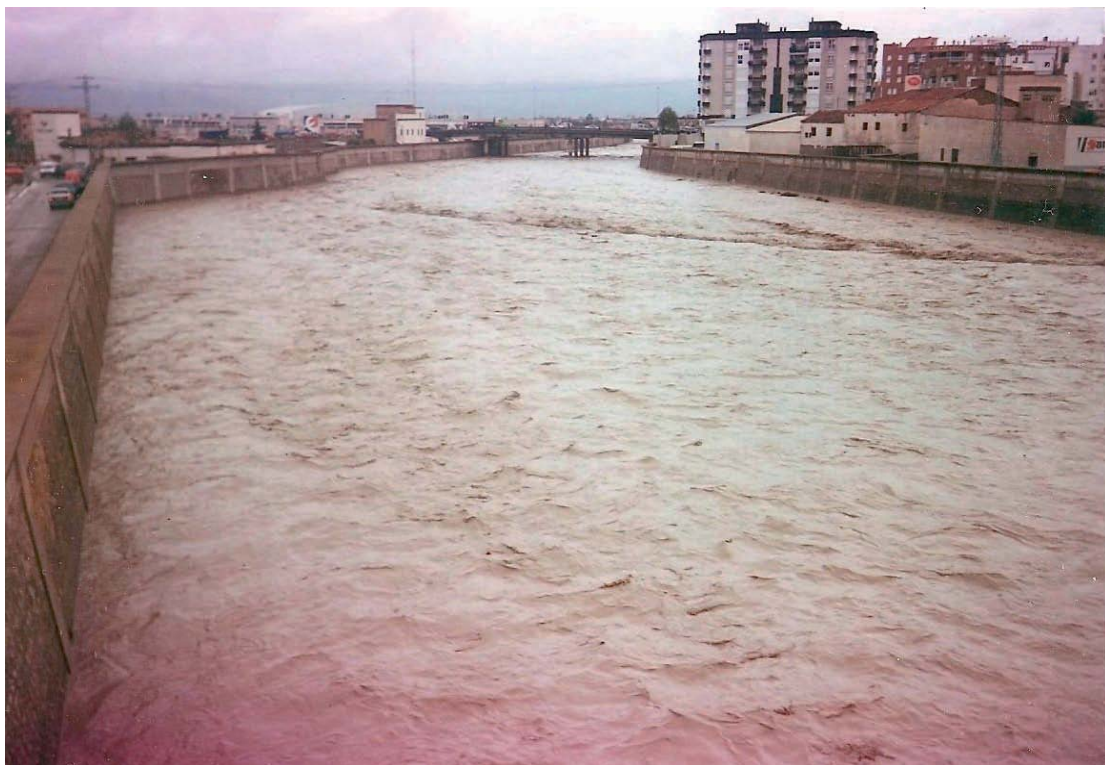
Obsérvese como la lámina de agua en esta crecida de 1997 aumenta su altura junto al puente de San Diego, por el 'efecto embudo' que provoca el estrechamiento del cauce. Queda más claro si se observa la evolución de la altura de las aguas siguiendo los muros de canalización. Foto: J. D. Romera Franco.

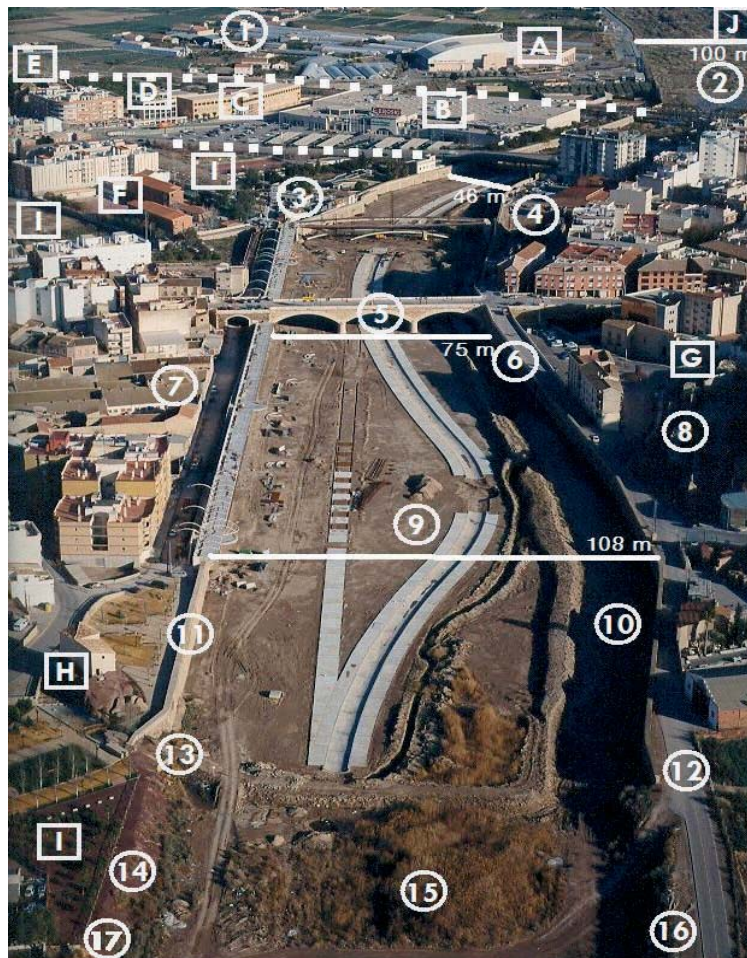
FIG. 14. ANÁLISIS DEL CAUCE DEL RÍO GUADALENTÍN A SU PASO POR LORCA EN 2003

En la imagen, sumamente significativa, se aprecia como el río Guadalentín describe un cauce canalizado hacia el sur para adentrarse en la huerta lorquina como área de inundación natural. En caso de gran avenida el tramo de la canalización que mayor presión recibiría sería el de la margen izquierda, en el tramo de la Casa Mata. En caso de rotura el barrio de San Diego sería el más afectado, y sus efectos se verían incrementados por las barreras del talud de la línea férrea y la subida al puente de San Diego. La falta de canalización al inicio del tramo urbano provocaría la inundación de los sectores urbanos próximos. Obsérvese la reducción progresiva en la anchura del cauce.

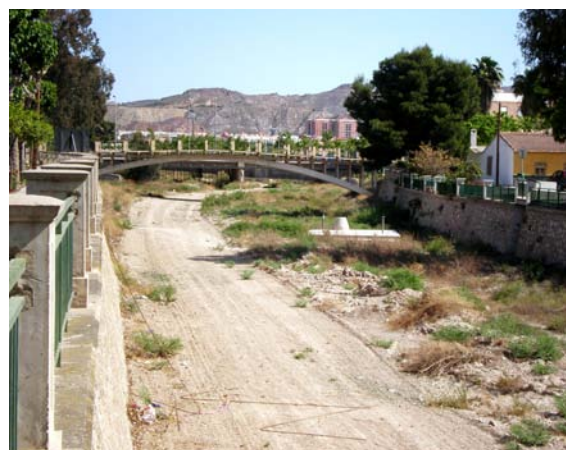
Cauce de la rambla de Tiata a su paso por Santa Quiteria, al fondo el puente de la Torta. Foto: J. David Romera Franco.

El régimen de la rambla de Tiata depende, como es de suponer, del régimen del río Guadalentín. También es una decisión humana la que determina su caudal a través de la regulación en los Sangradores. La función de estas compuertas son, por un lado, impedir que las zonas regables se inunden y provoquen graves daños en caso de avenida, al actuar como presa, y al tiempo, actuar como laminador de avenidas al permitir derivar los caudales suficientes y necesarios para dotar a estas áreas del riego que necesitan. Esto supone restar vulnerabilidad a un espacio densamente poblado y susceptible de quedar anegado dada la debilidad de su perfil topográfico, esto es, las Alamedas y las urbanizaciones que se sitúan en torno a la avenida de Cervantes, los barrios de

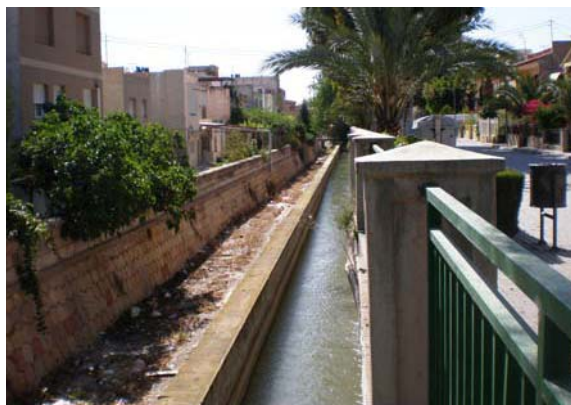
Imagen de la rambla de La Pulgara entre las viviendas del barrio de Santa Quiteria y Virgen de las Huertas. Foto: J. David Romera Franco.

La rambla de La Pulgara es un cauce, de pequeño tamaño, que surge como derivación de la rambla de Tiata a partir del puente de la Torta, que toma las aguas de los Sangradores para enviarlas a las zonas de Pulgara, Tercia, Cazalla y Tamarchete. Se encuentra canalizada con muros de mampostería a su paso por Santa Quiteria y es salvada por varias pasarelas peatonales. Tiene una longitud en zona urbana de 700 metros, que discurren entre el puente de la Torta y las cercanías del convento patronal, donde se convierte en un canal de riego, manteniendo una anchura media

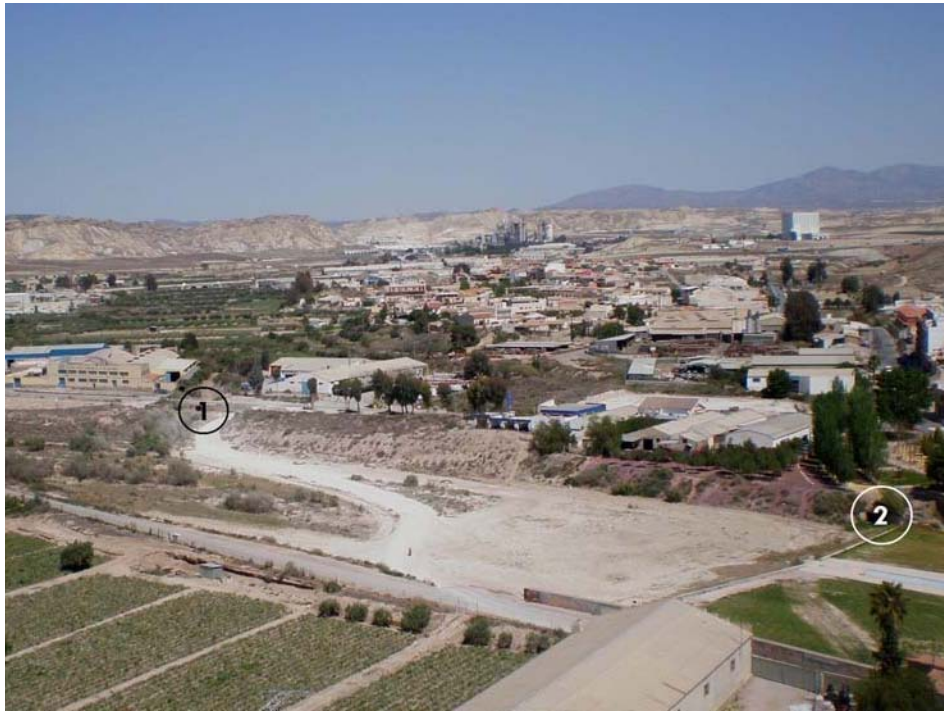
Las ramblas Salada (1) y de los Arcos (2) desembocan a pocos metros del barrio de San Cristóbal, tras atravesar importantes sectores urbanizados. Foto: J. David Romera Franco.

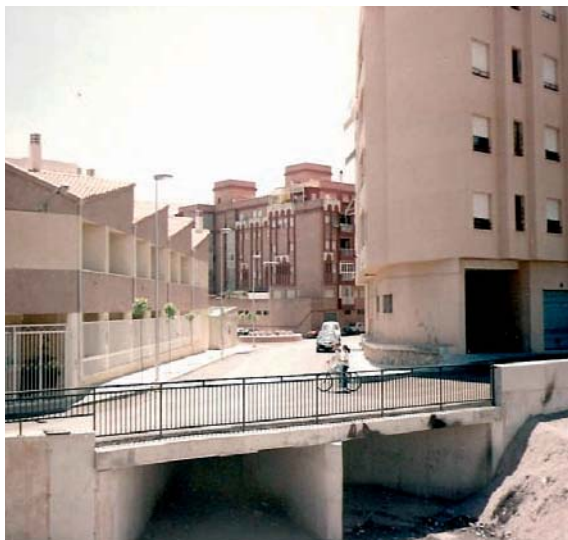
Tramo canalizado de la rambla de las Chatas a su entrada en el polígono de La Salud (La Viña). Foto: J. David Romera Franco.
